## TEHNISKĀS APSEKOŠANAS ATZINUMS

**Basena ēkas jumta nesošās konstrukcijas**  
Mazcenu aleja 4a, Jaunmārupe

2016.gada maijā

**Jaunmārupes izglītības iestādes Mazcenu alejā 4a peldbaseina bloka jumta nesošo, līmēto koka konstrukciju tehniskā apsekošana.**

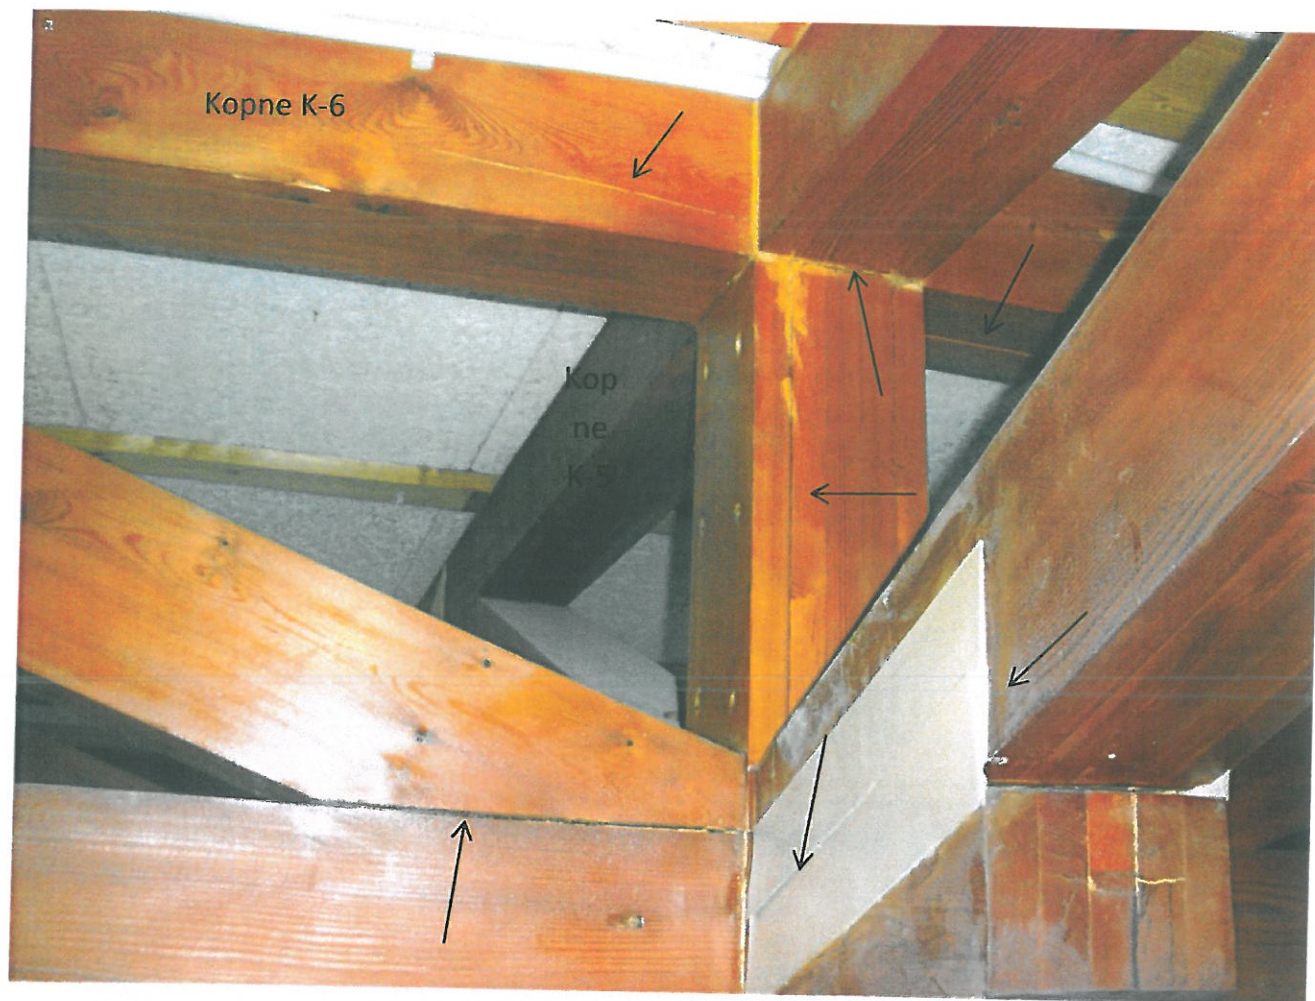
6. attēls. Vairākās vietās redzamas līmēto kopņu elementu atslāņošanās.

Vairākās vietās konstatēju oglekļa šķiedru lamināta lentu atlīmēšanos, kā arī līmētās koksnes atslāņošanos, skat. 6. - 10., 13., 15. att. Visu kopņu elementu mezglu savienojos metāla detaļas ir slēptas, tādēļ to tehniskais stāvoklis vizuāli nebija nosakāms. Neraugoties uz to, ka kopnes K-5 bija izgatavotas ar konstruktīvo pacēlumu – 22 mm, apsekošanas laikā konstatētais jumta ieliekums tikai no jumta konstrukciju pašsvara - 60 mm, pārsniedz pieļaujamo izlieci no pilnās normatīvās slodzes  $12000/250 = 48 \text{ mm}$ .

Konstatētās lielās deformācijas, vairāku līmējumu atslāņošanās, oglekļa šķiedru lamināta lentu atlīmēšanās, mazina jumta konstrukcijas kopējo nestspēju.

Vienlaicīgi ar pārseguma tehniskā stāvokļa detalizētu izpēti ir jāizstrādā projekts energoefektivitātes uzlabošanai un esošo pārseguma konstrukciju pastiprināšanai.

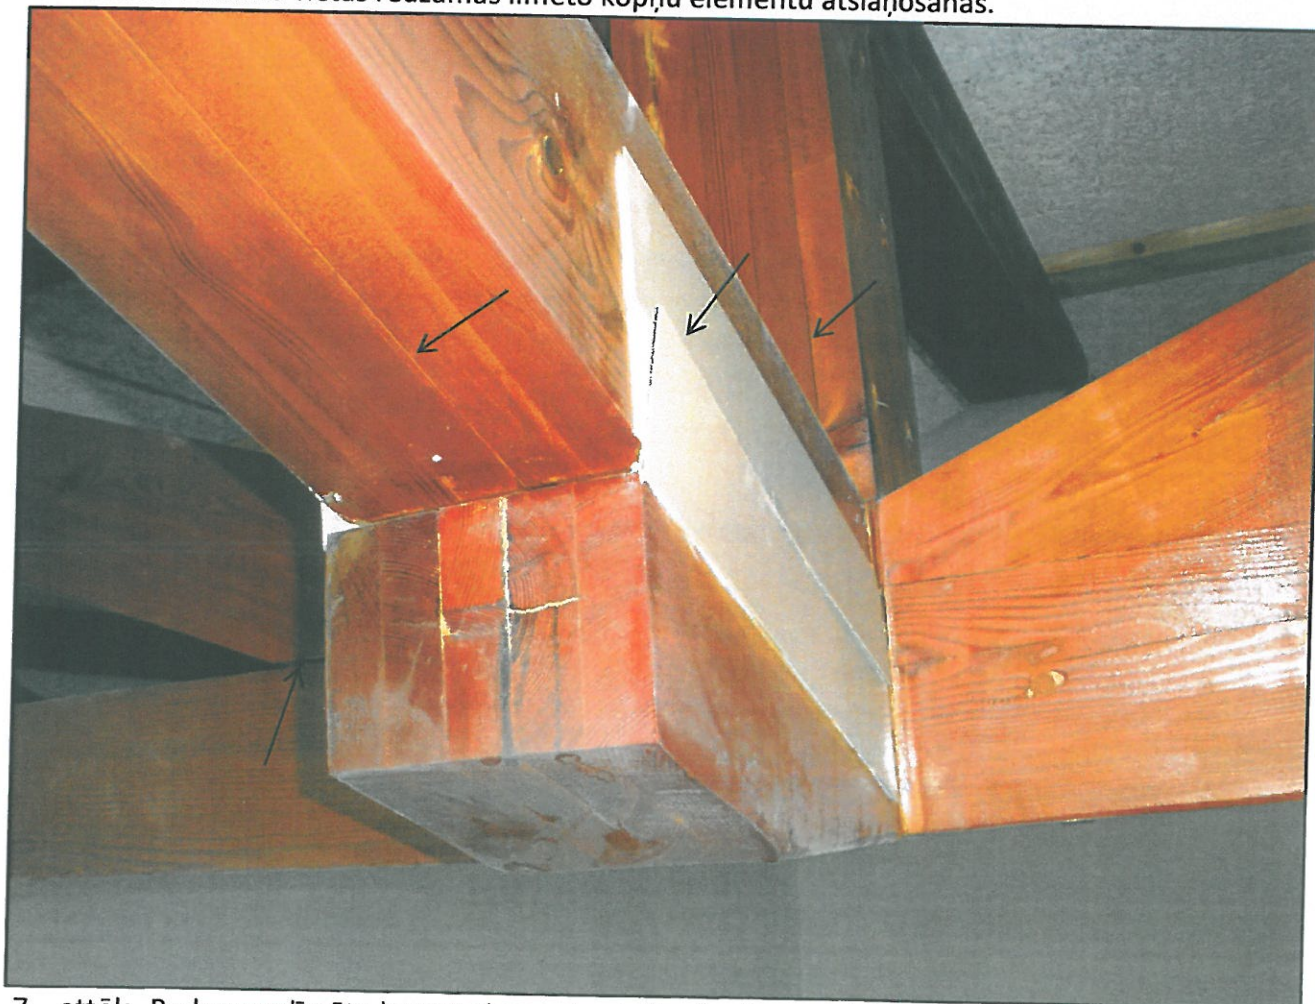
7. attēls. Redzamas līmēto kopņu elementu atslāņošanās un oglekļa lamināta lentu atlīmēšanās.

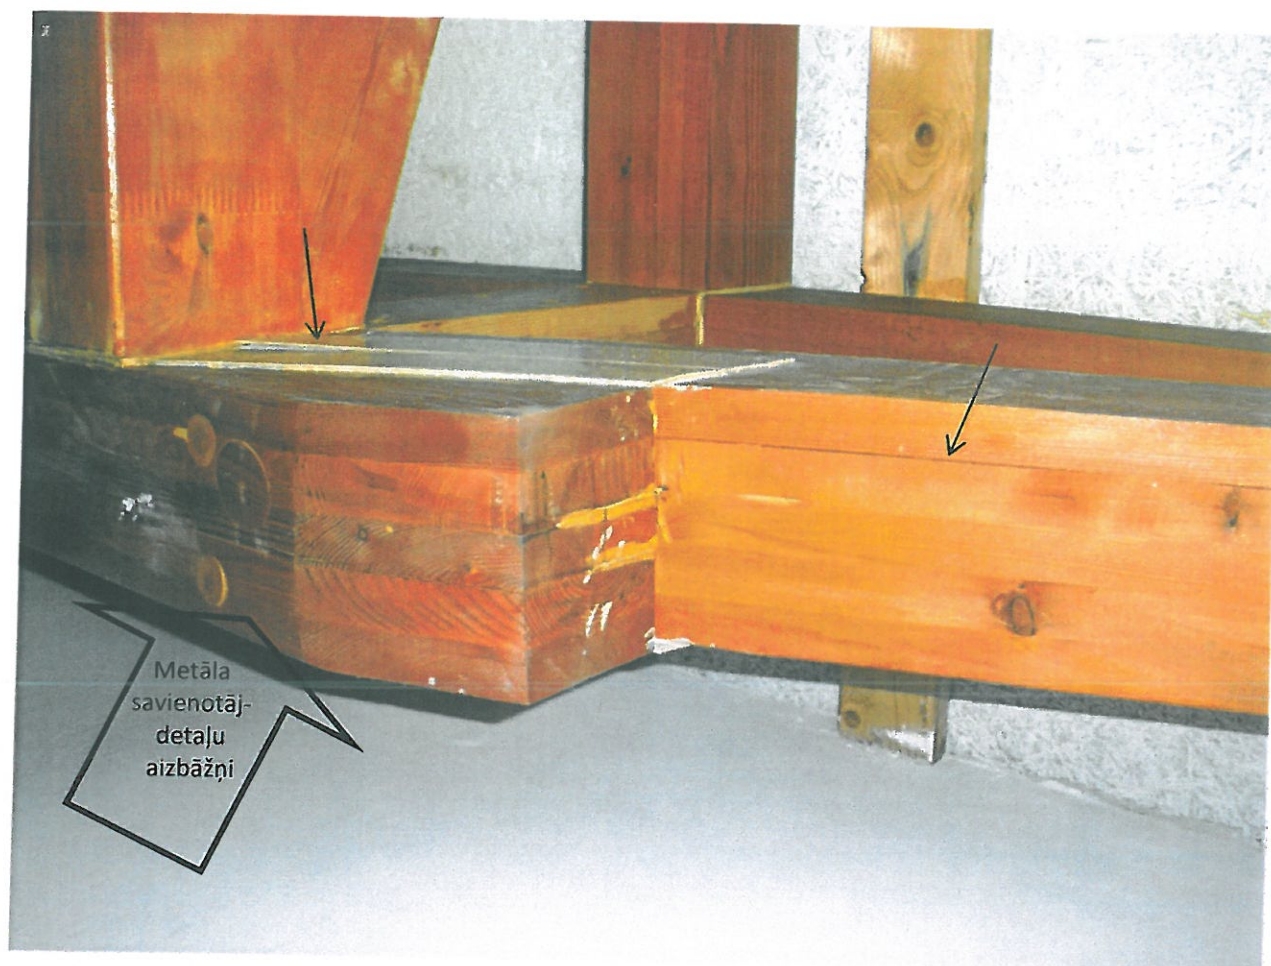
8. attēls. Līmēto elementu atslāņošanās. Redzamas kopņu elementu slēpto metāla savienotājdetaļu aizbāžņu vietas.

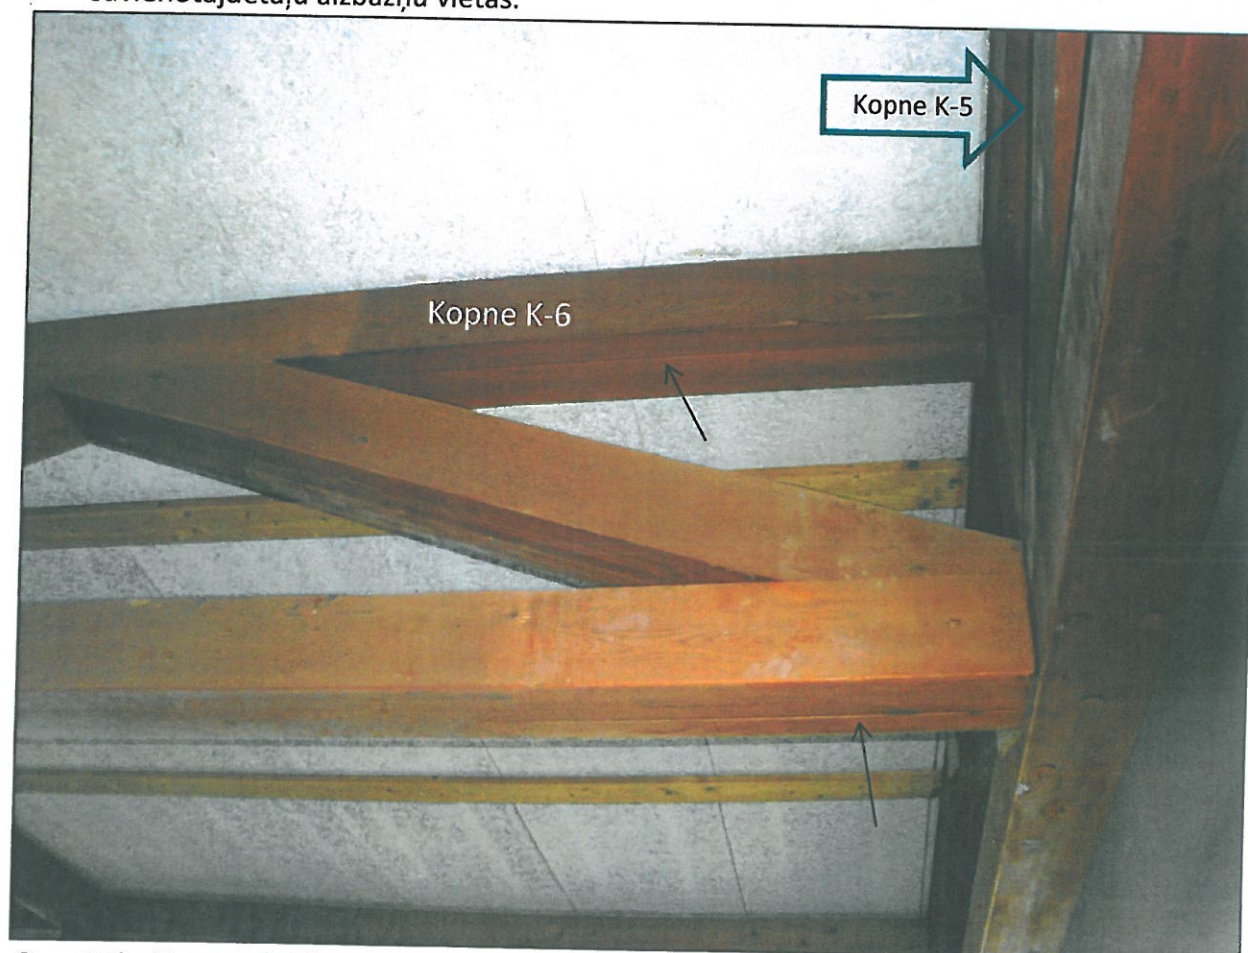
9. attēls. Kopnes K-6 līmēto elementu atslāņošanās. Redzamas kopnes KP-5 elementu slēpto metāla savienotājdetaļu aizbāžņu vietas.

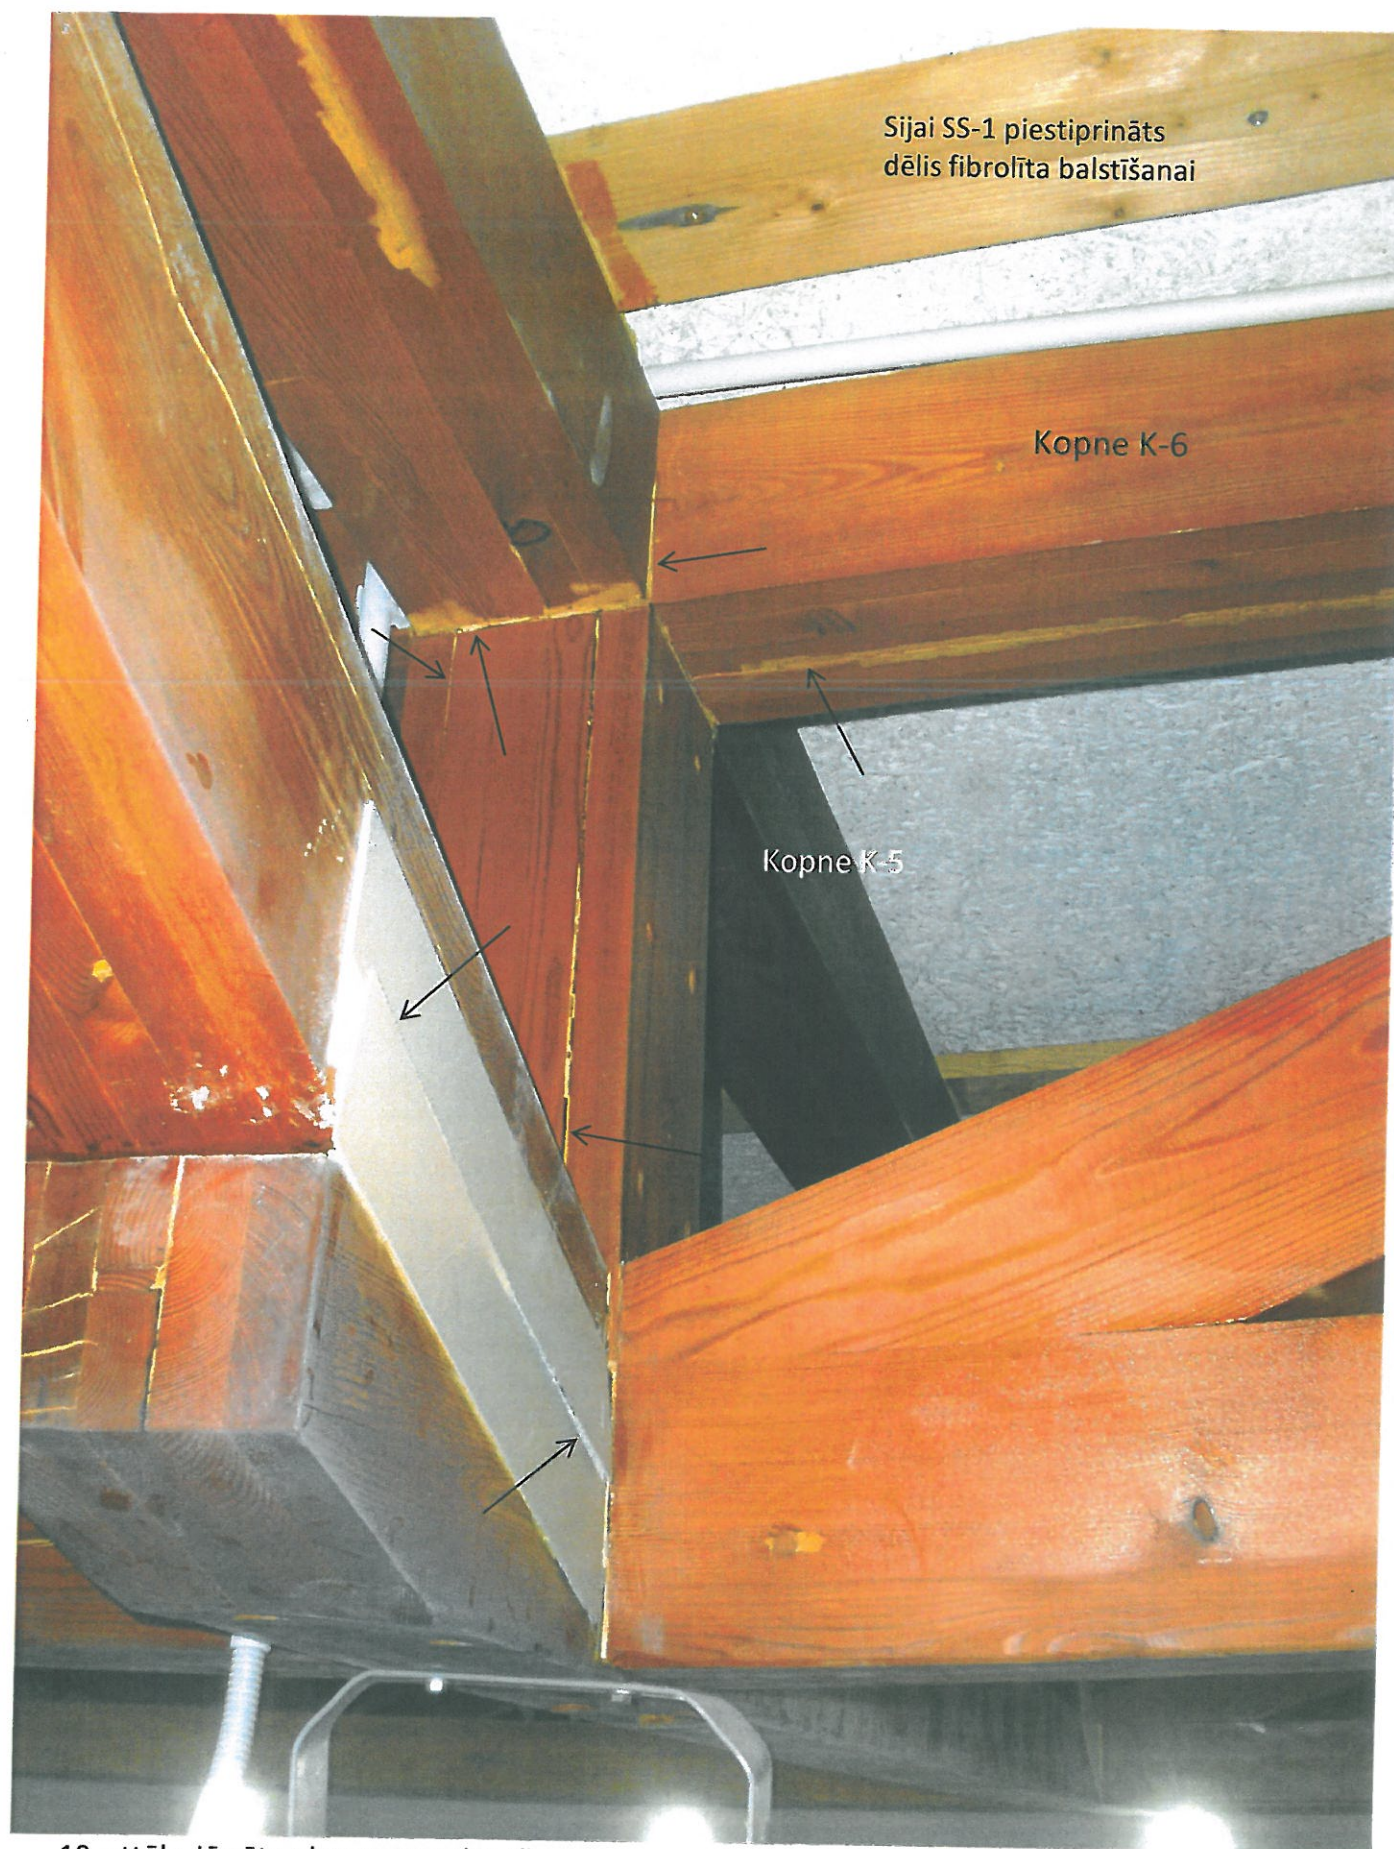
10. attēls. Līmēto elementu atslāņošanās.

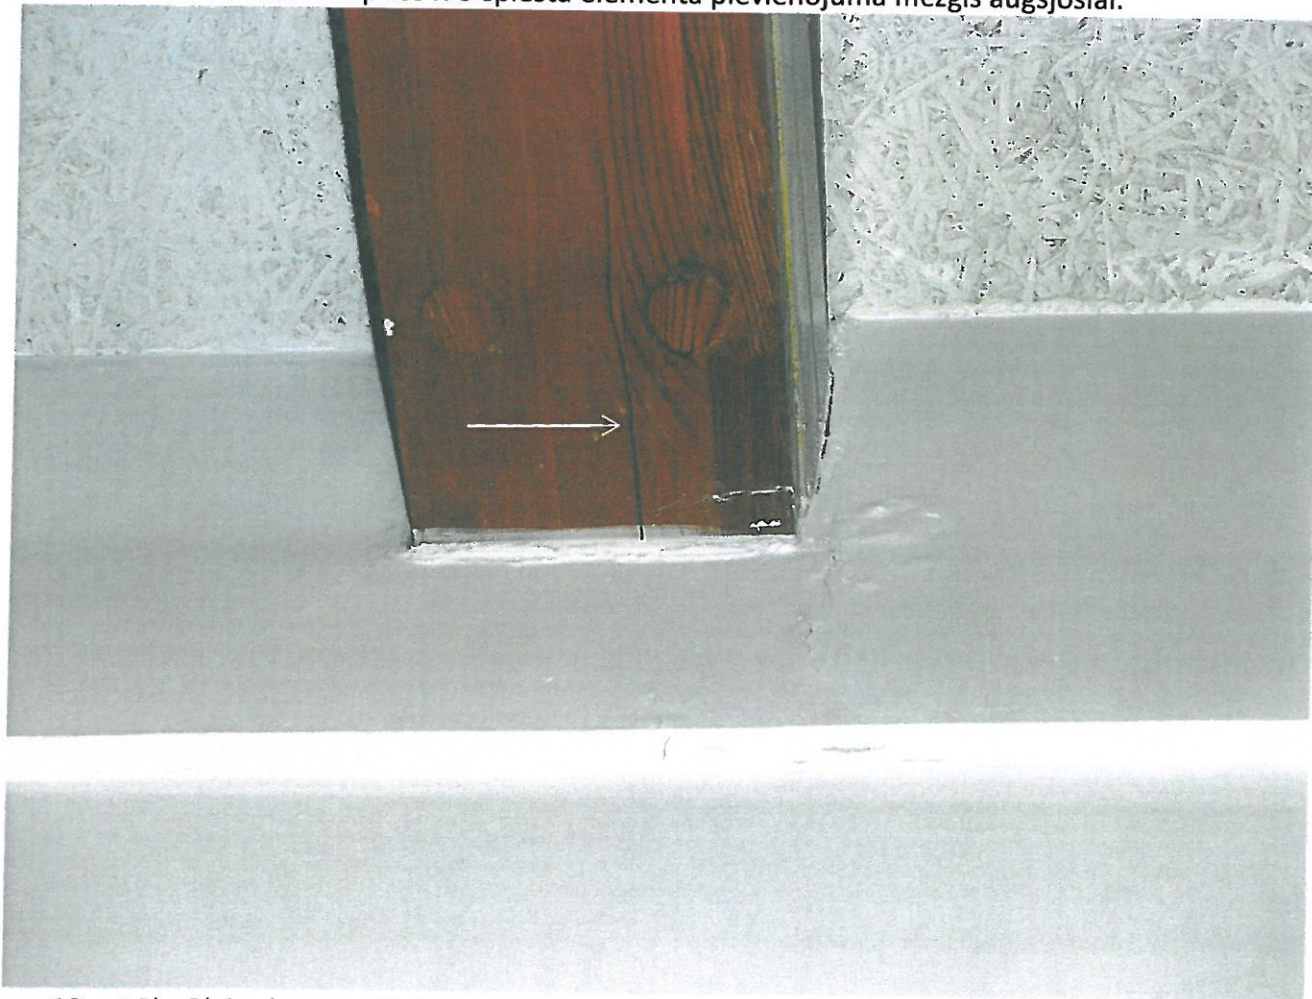
12. attēls. Plaisa kopnes K-5 balstmezglā apakšjoslā.

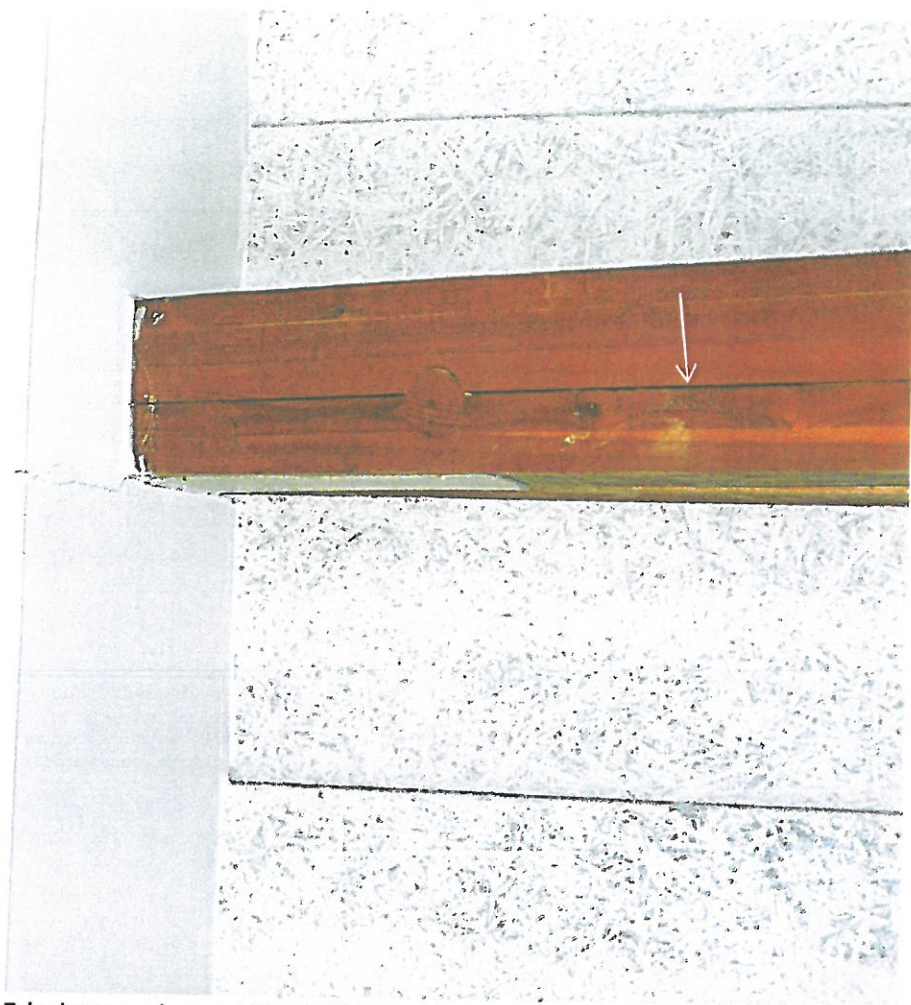
13. attēls. Sprauga kopnes K-5 balstmezgla apakšjoslā šķērso slēpto tapveida savienotājdetaļu.

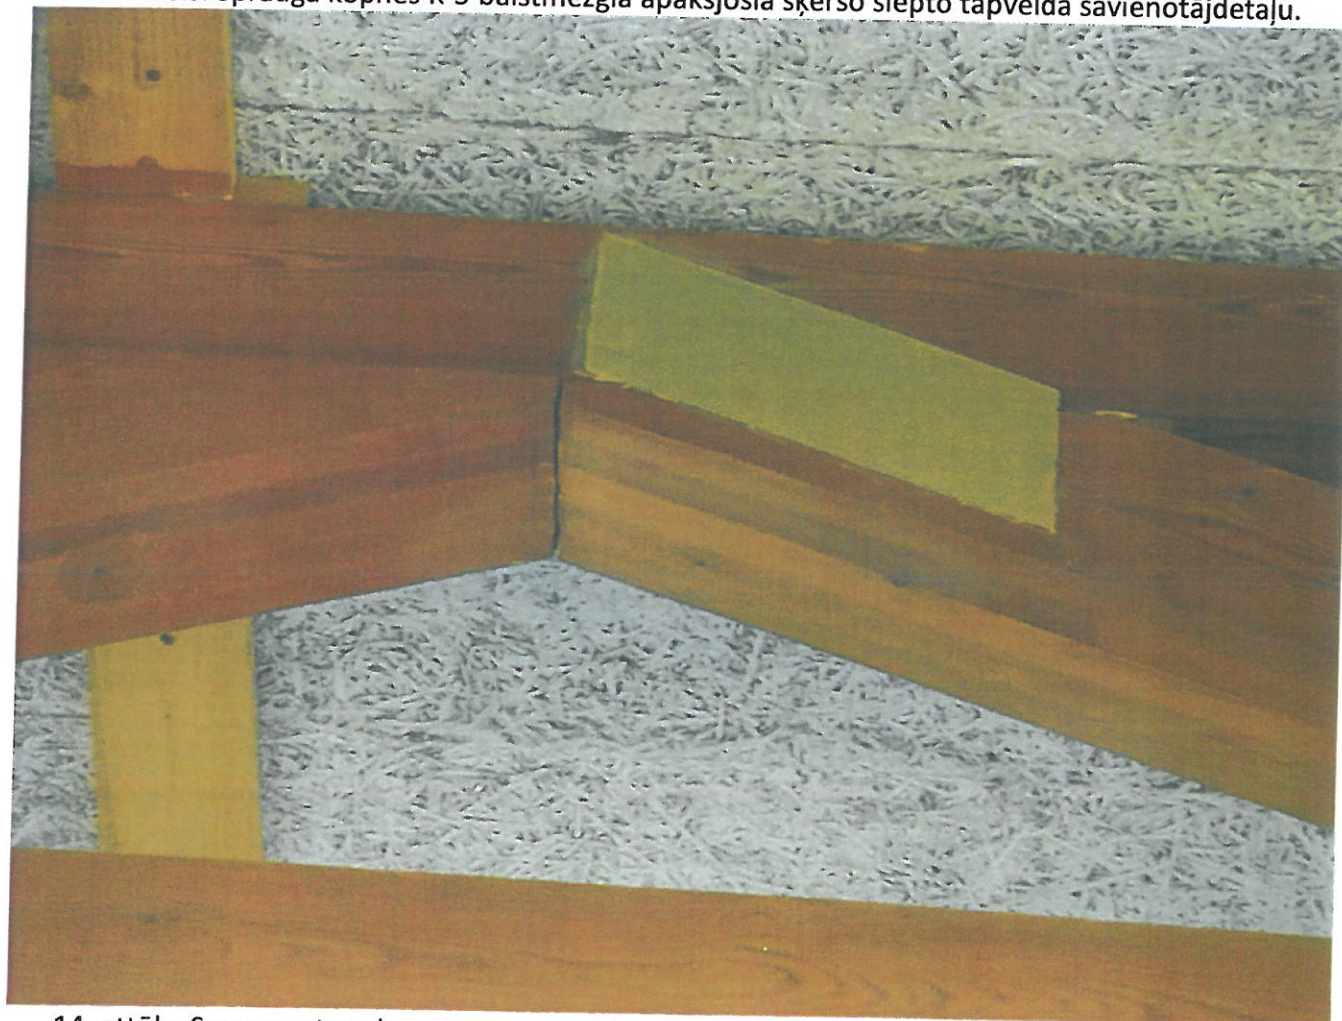
14. attēls. Sprauga starp kopnes K-5 atgāžņiem.

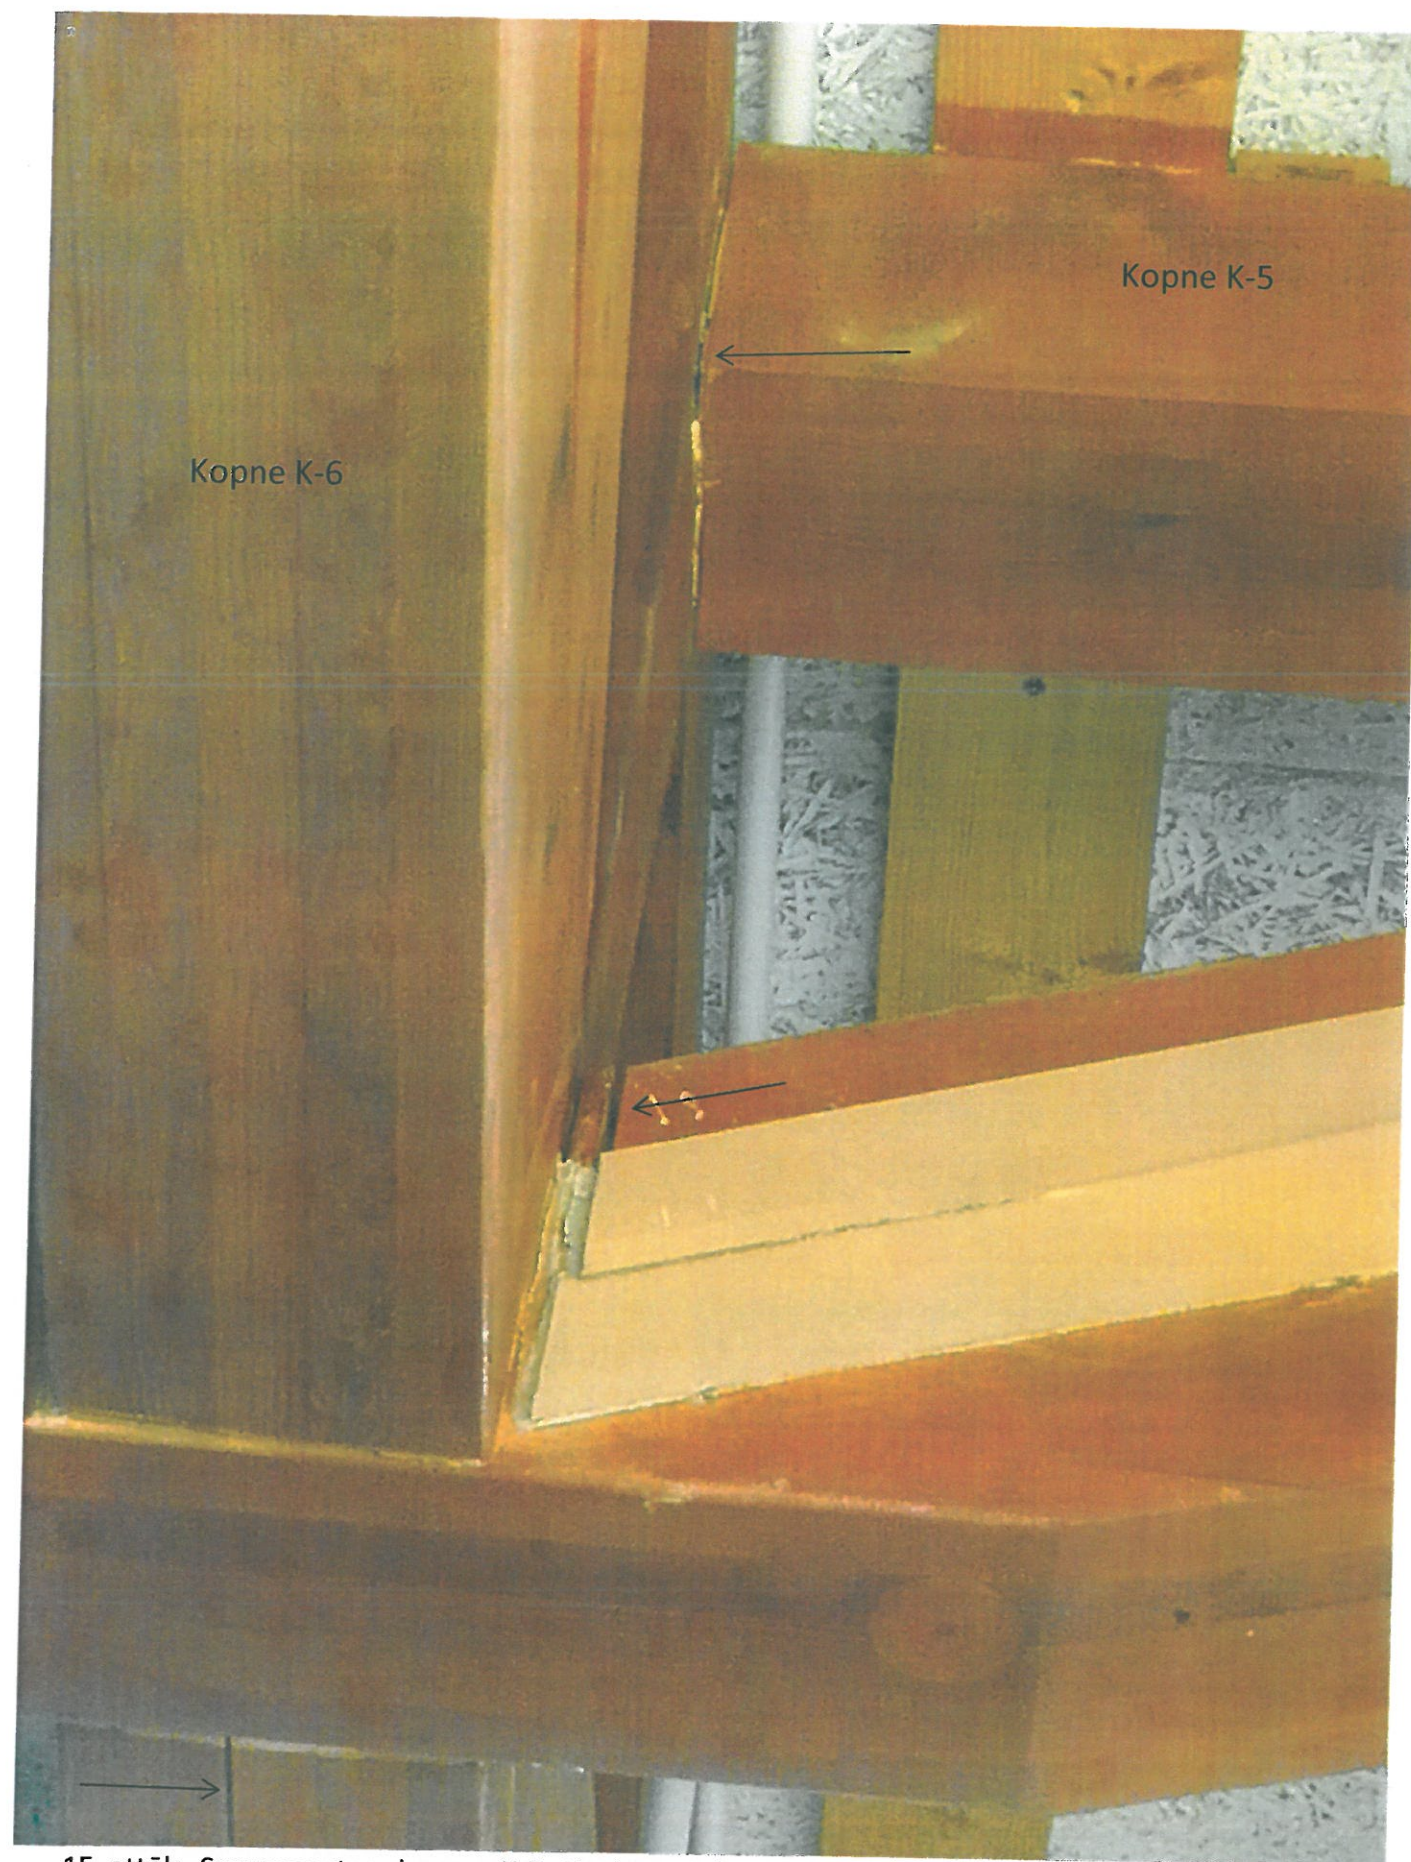
15. attēls. Spraugas starp kopnes K-5 stieniem. Atlīmējusies oglekļa šķiedras lamināta lenta.

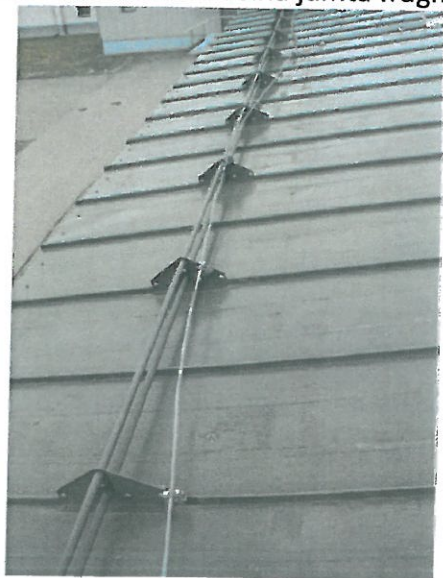
17. attēls. Peldbaseina jumta dzegas posms. Atrauti jumta zemējuma stiprinājumi.

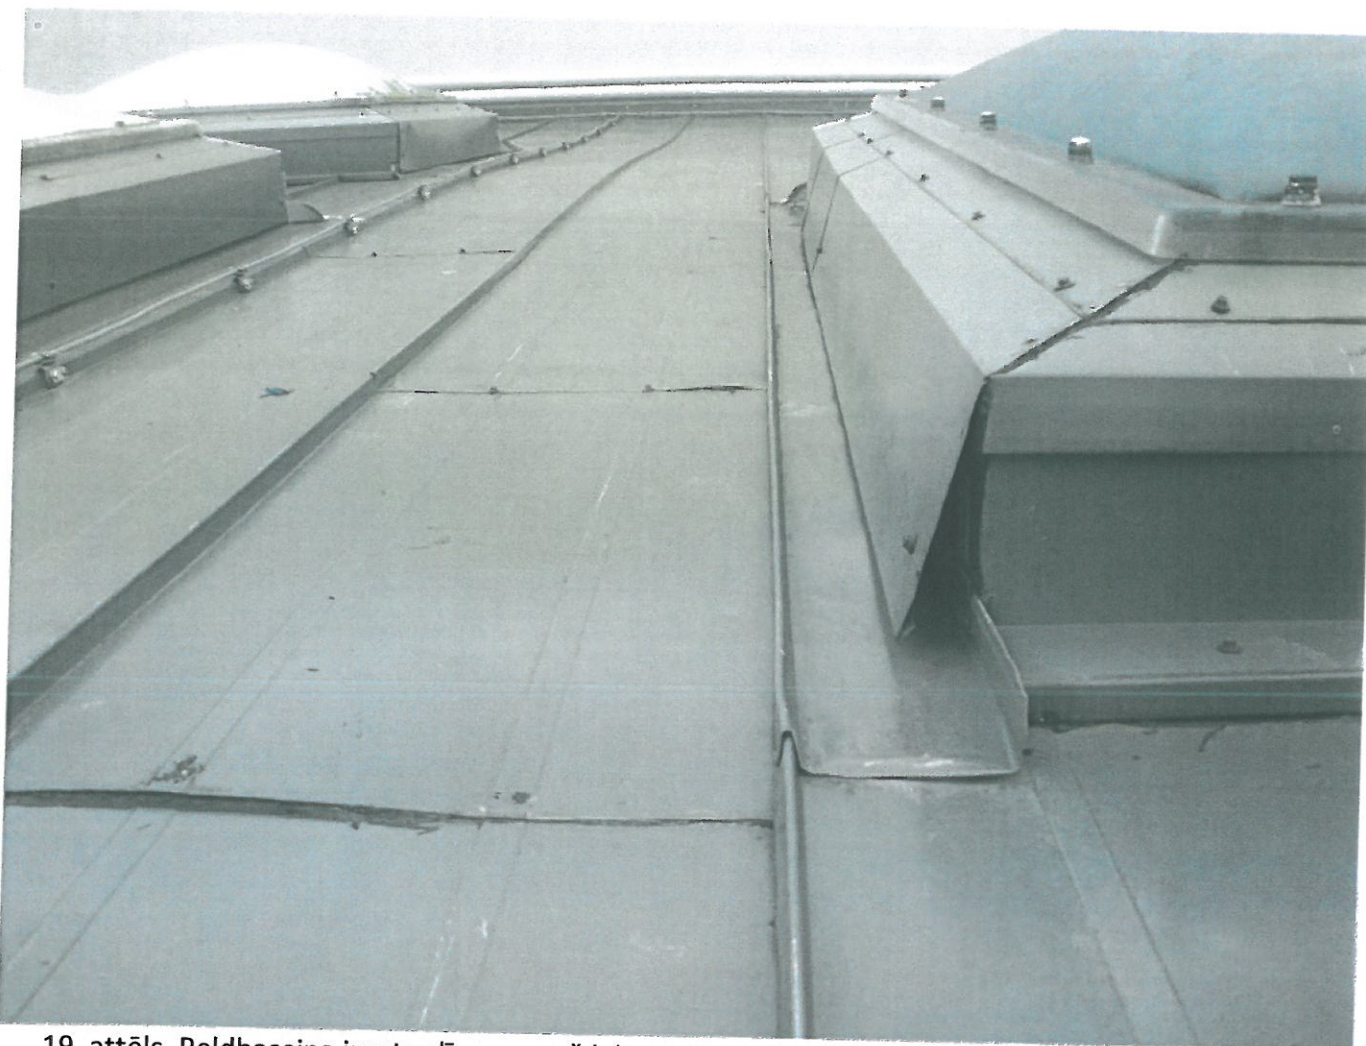
Tikai no jumta konstrukciju pašsvara apsekošanas gaitā konstatētais jumta ieliekums 60 mm, pārsniedz pieļaujamo izlieci no pilnās normatīvās slodzes 12000/250 = 48 mm.

19. attēls. Peldbaseina jumta slīpnes augšdaļas turpinājuma fragments. Redzams jumta ieliekums.

Deformācijas pastiprina nepietiekamās jumta siltumizolācijas un nepietiekamās, zem jumta seguma izveidoto, gaisa šķirkārtu vēdināšanās sekas. Palielinātās siltuma caurlaidības dēļ, uz jumta esošā sniega apakšējam slānim kūstot, tas samitrinoties kļūst ievērojami smagāks, bet sniega noslīdēšanu no jumta kavē nelielais ( $\sim 9^{\circ}$ ) jumta slīpums un sniega aiztures

Ļoti iespējams, ka paliekošās deformācijas šļūdes faktora un kopņu elementu slēpto savienojumu stiprinājumu padevīguma dēļ, ir izveidojušās pēc 2009. – 2010. gada sniegotās ziemas pārslodzēm.

Kā iespējama variants varētu būt jauna, uz esošajām koka kopnēm nebalstīta, jumta konstrukcijas izveidošana virs visas jumta slīpnes, ierīkojot vēdināmus bēniņus.
