## Atzinums par meliorācijas sistēmas tehnisko stāvokli

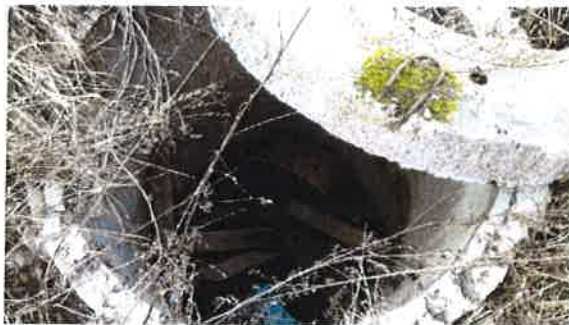
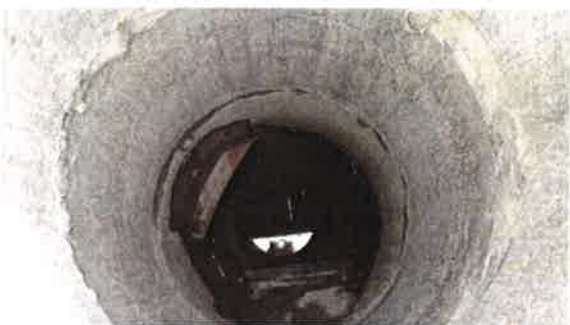
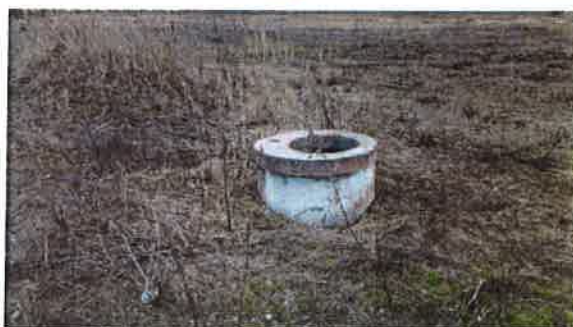
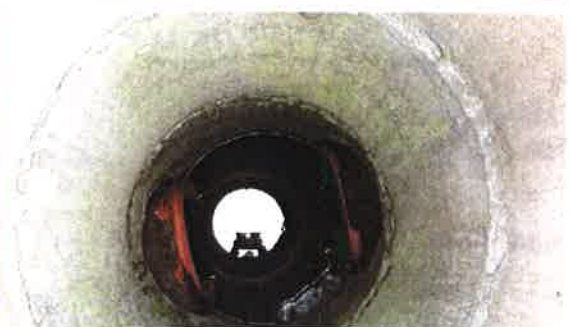
Fotofiksācijas no apsekošanas:

Balstoties uz apsekošanas laikā iegūto informāciju, varam secināt, ka drenāžas akas un tajās ieejošie drenāžas kolektori ir lietošanas kārtībā un pilda savas pamatfunkcijas. Atsevišķas akas nav aprīkotas ar vāku un tajās samesti dažādi atkritumi. Bez atšurfēšanas nav iespējams noteikt zem brauktuves esošo drenāžas tīklu stāvokli, tādēļ būvuzņēmējam pirms darbu uzsākšanas **sertificēta hidromelioratīvās būvniecības speciālista klātbūtnē** jāveic visu būvdarbu zonu šķērsojošo drenāžas tīklu atšurfēšana, lai noteiku precīzu to atrašanās vietu un stāvokli. Nepieciešamības gadījumā jāveic visu būvdarbu zonā esošo drenāžas posmu atjaunošana, izmantojot vajadzīgā diametra drenāžas caurules (PEHD SN8, 180° perforēta) ar neaustā ģeotekstila filtru. Akām, kuras nav aprīkotas ar vāku, nepieciešams veikt tīrīšanu un jaunu vāku uzstādīšanu. Lietošanas kārtībā esošajiem drenāžas kolektoriem veikt skalošanu.
