JAUNMĀRUPE
Mazcenu aleja 4

Bij.
ŠVARCEKMUIŽAS
(ŠVARCENIEKU)

KUNGU NAMS

Pamatojoties uz līgumu ar Mārupes novada domi 2017.gada beigās, 2018.gada sākumā veikta bij. Švarcenieku muižas kungu mājas arhitektoniski mākslinieciskā inventarizācija. Ēka ir vietējas nozīmes arhitektūras piemineklis (Valsts aizsardzības Nr. 9129).

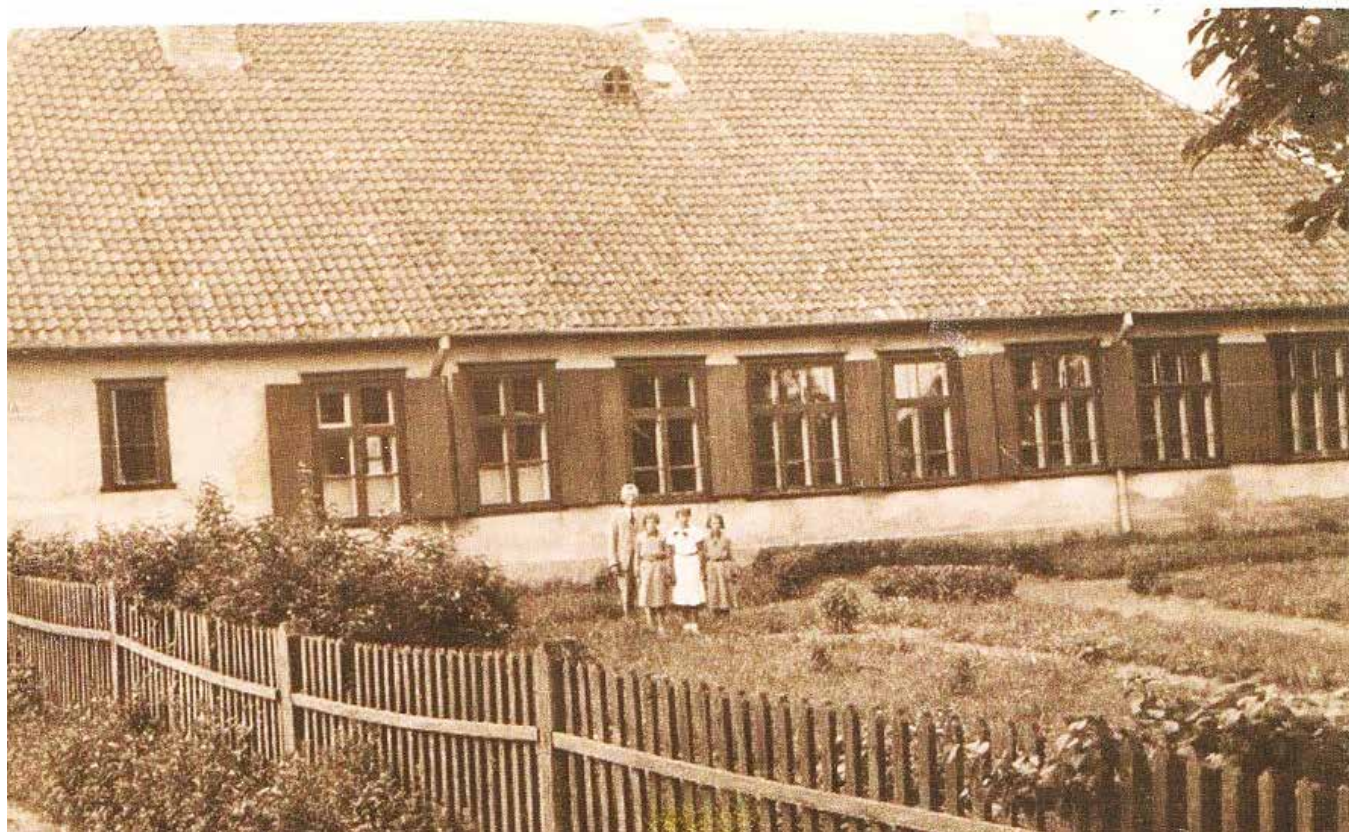
1. attēls
Mazcenas pamatskola
Dienvīdu fasāde

Nedatēts attēls (1940. gadi ?)

Ar **1940. gadiem**, iespējams, datējami senākie pieejamie ēkas fotoattēli (1.-2.att.).

Fasādes pašlaik apmetas (domājams, apmetums likts 20.gs.30.,40.gados) ar gludu pelēcīgu kaļķu javu. Ēkas stūri akcentēti ar apmetumā veidotiem rustiem. Rustiem izmantots ciets reljefs apmetums tumši pelēkā tonī, domājams, ar cementa piejaukumu. Uz apmetuma hronoloģiski 1.krāsojums gaišs ar tumšāk krāsotiem rustiem. Šāds krāsojums atbilst 20.gs. 40.gadu (?) melnbaltajos fotoattēlos redzamajam (skat. 1.,2.att.).

Telpās T105A un T105B logi, visticamāk, nomainīti, domājams 20.gs.30.,40.gados. Šajā laikā arī paplašinātas četras no sešām logailām. Pārveidotā izskatā logi redzami 1.attēlā. Šie logi tāpat kā 1.tipa logi bijuši dubulti groplogi. To vērtnes stiprinājušās stobrvirās. Fasādes pusē logiem arī mainītas seglīstes (skat. 14.fotoatt.).

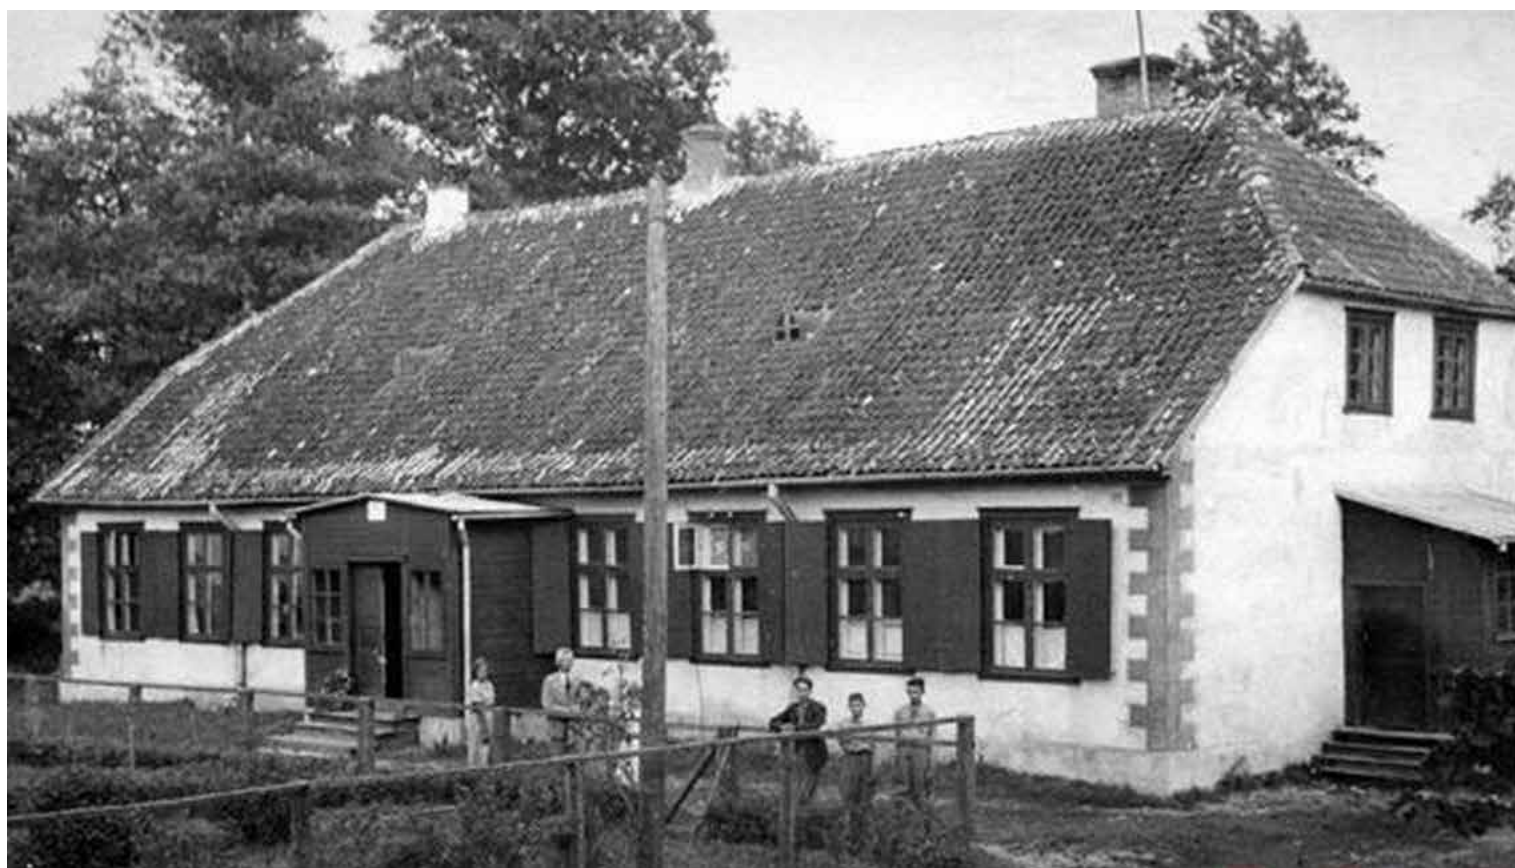
2. attēls
Mazcenas pamatskola
Ziemeļu fasāde

Nedatēts attēls (1940. gadi ?)

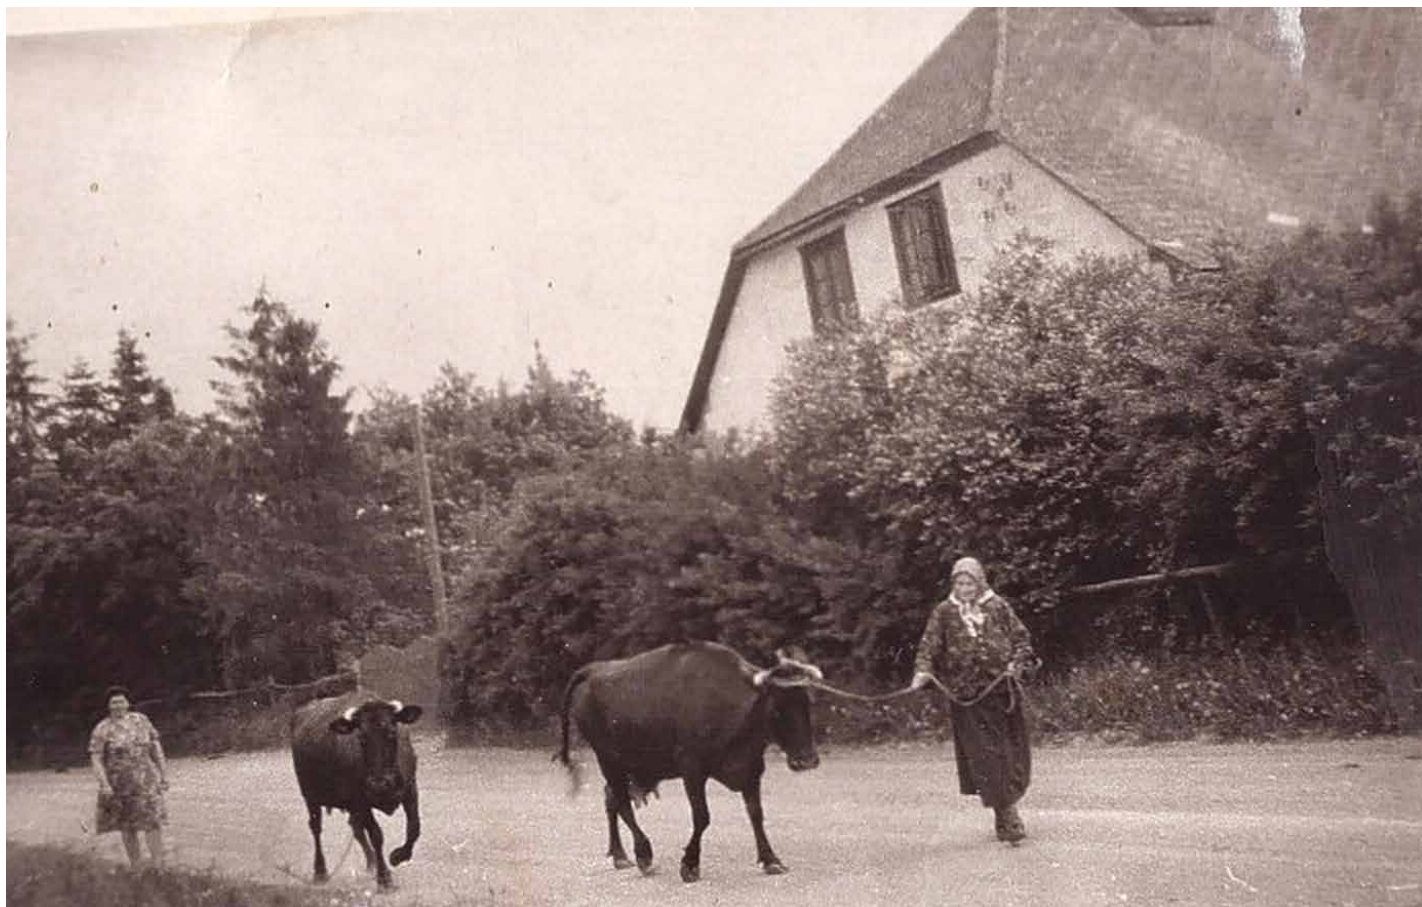
3. attēls
Skats uz ēku no ielas puses

Nedatēts (1960. gadi ?)

1960.gadu (?) fotogrāfija (3.att.) rāda mājas gala fasādes fragmentu. Nomainīts jumta segums.

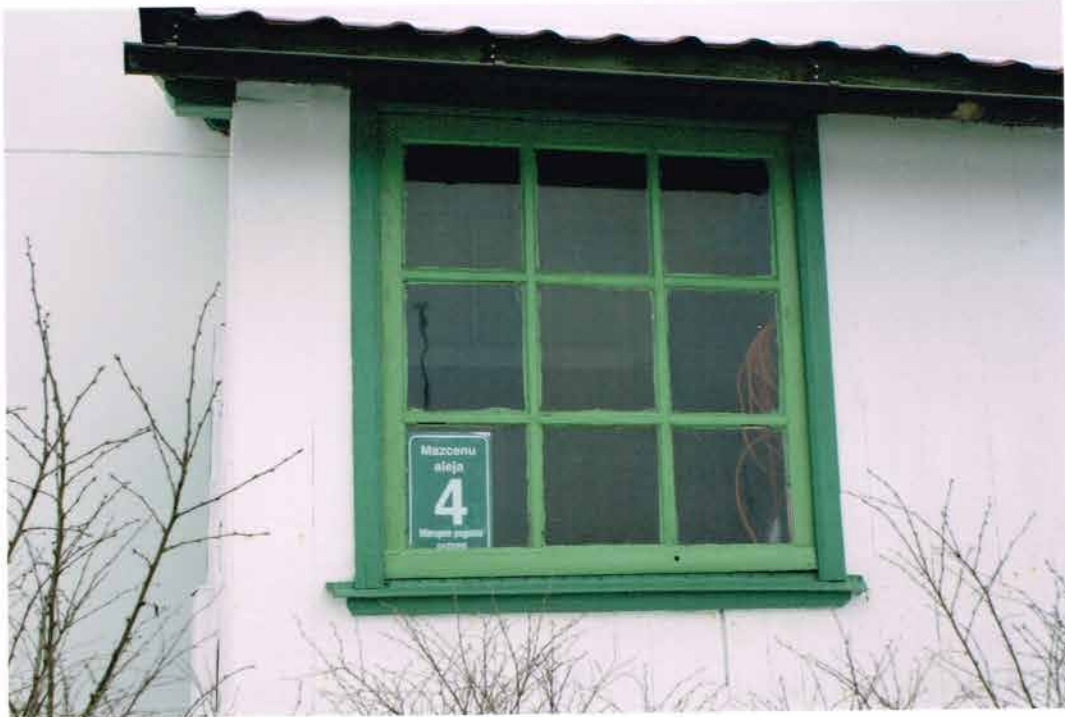
13.fotoattēls.
20.gs.10.,20.gadu logs atejas piebūves priekšelpā.

Atejas priekšelpā saglabāties arī viens 20.gs.10.,20.gadu neverams logs ar vienu vērtni, kas dalīta 9 rūtīs (skat. 13.fotoatt.).

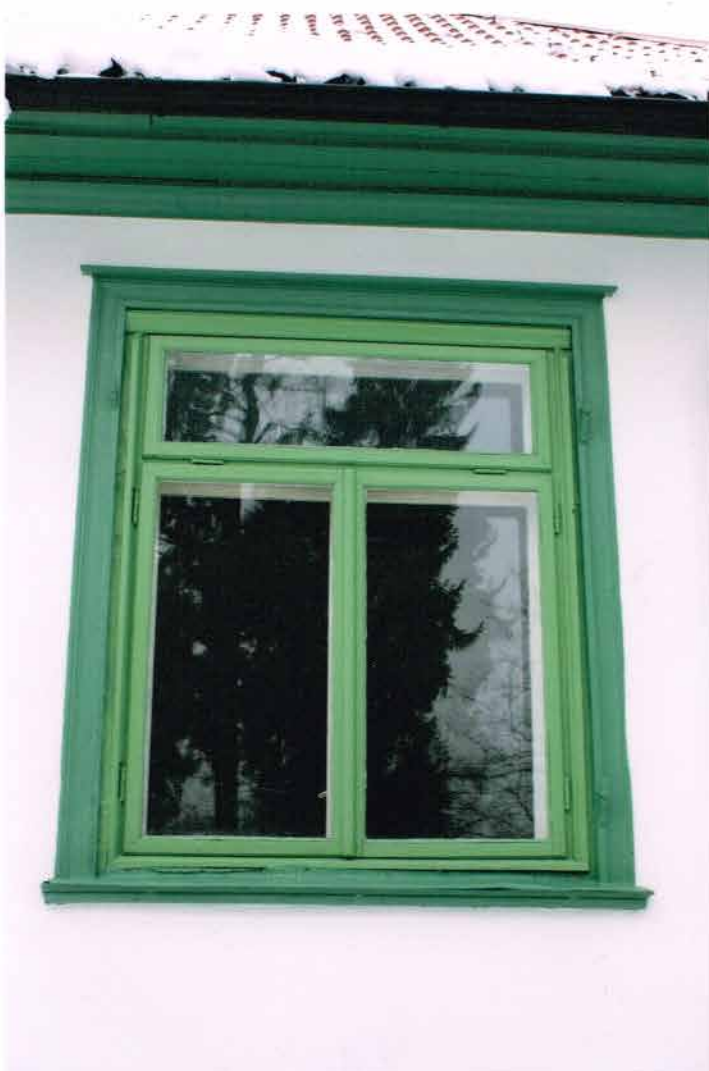
14.fotoattēls.
Domājams, 20.gs.40.gadu
loga aploda (sekundāri
apšūta ar dēļiņiem),
seglīstes un slēģu viru
kāši.

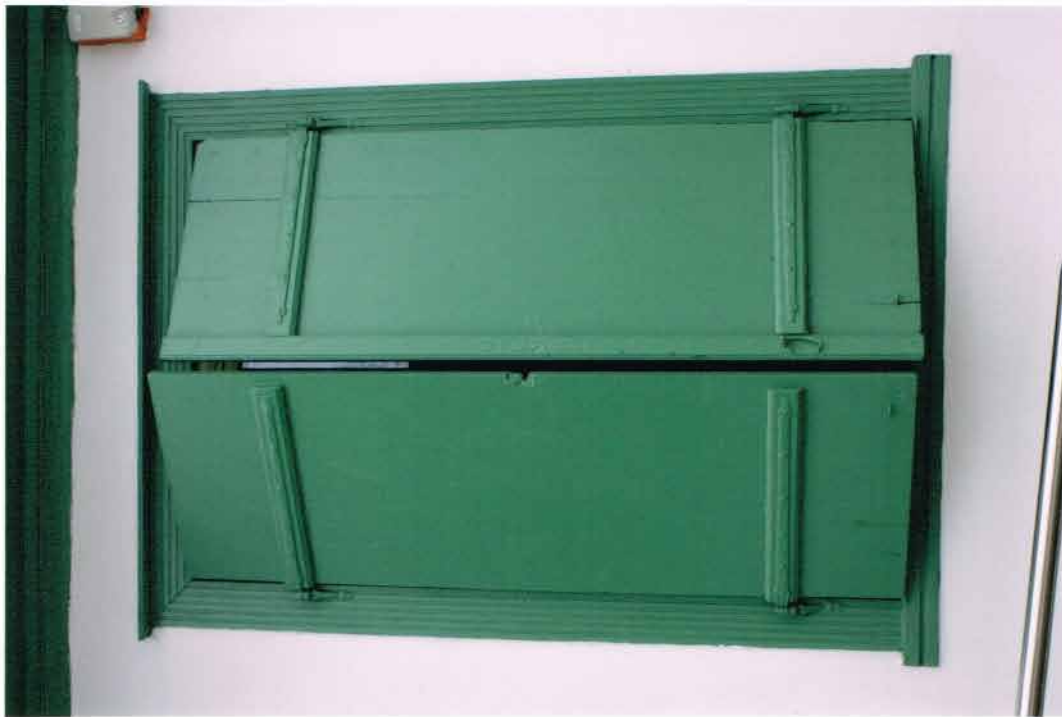
15.fotoattēls.

Sākotnējs (19.gs.3.cet.) slēģis ar oriģinālo aprīkojumu, seglīstēm un palodzi.

Sākotnēji visiem 1.stāva logiem (izņemot telpai T111) fasādes pusē bijuši slēgi. Šobrīd slēgi saglabājušies tikai četriem logiem (vienam tikai viena vērtne). Tie ir gludu dēļu slēgi ar profilētiem šķērsdzītņiem, stiprināti lentveida kāšu virās (skat. 15.-18.fotoatt.).

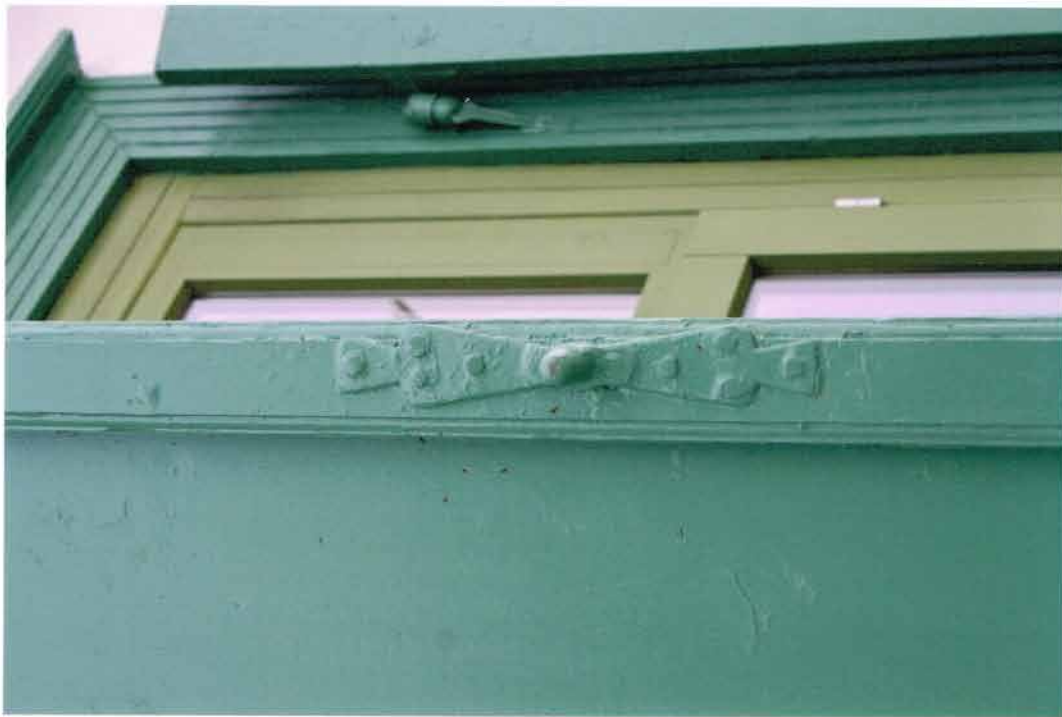
16.fotoattēls.

Sākotnēja (19.gs.3.cet.) slēģa fiksatora nosegplāksne.

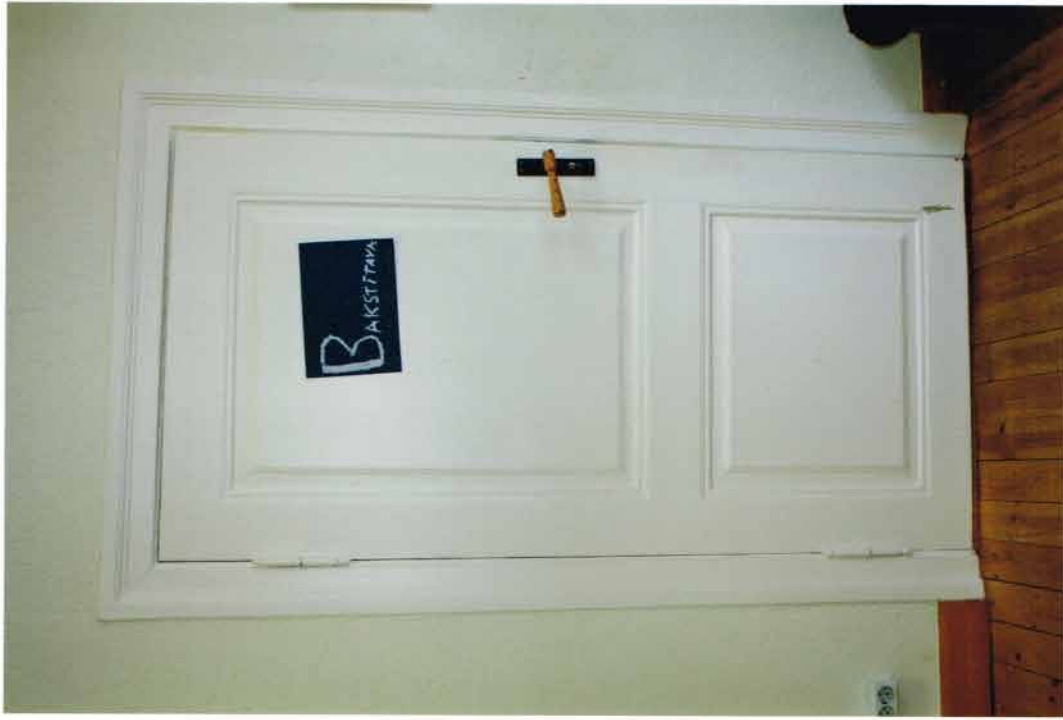
21. fotoattēls.
B tipa durvis (19.gs.3.cet.) ar oriģinālajām virām un seglīstēm.

B tips – sākotnējās (19.gs.3.cet.) durvis, analogas kādreizējai ieejai no ēkas gala;

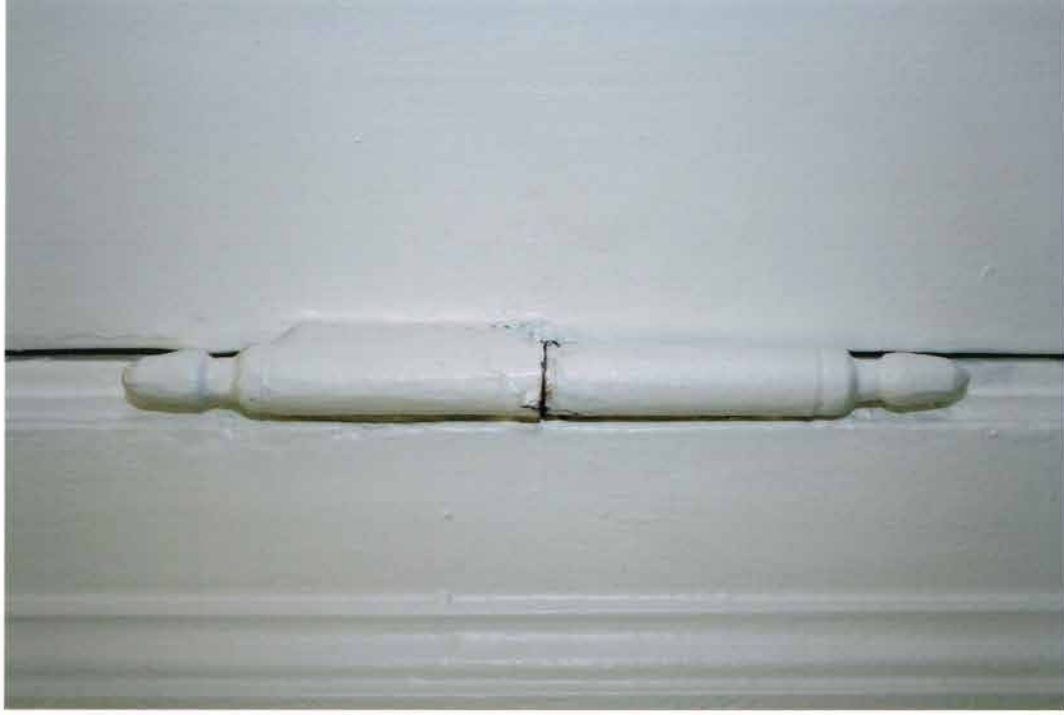
22. fotoattēls.
Sākotnēja (19.gs.3.cet.) iekšdurvju vira.

A un B tipa durvju vērtnes stiprinātas stobrvirās ar dekoratīvi virpotiem galiem (skat. 22.fotoatt.), C tipa vērtnes lentveida kāšu virās (skat. 26.fotoatt.). Oriģinālie rokturi saglabājušies tikai divām C tipa vērtņēm (skat. 27.,28., 31.fotoatt.).

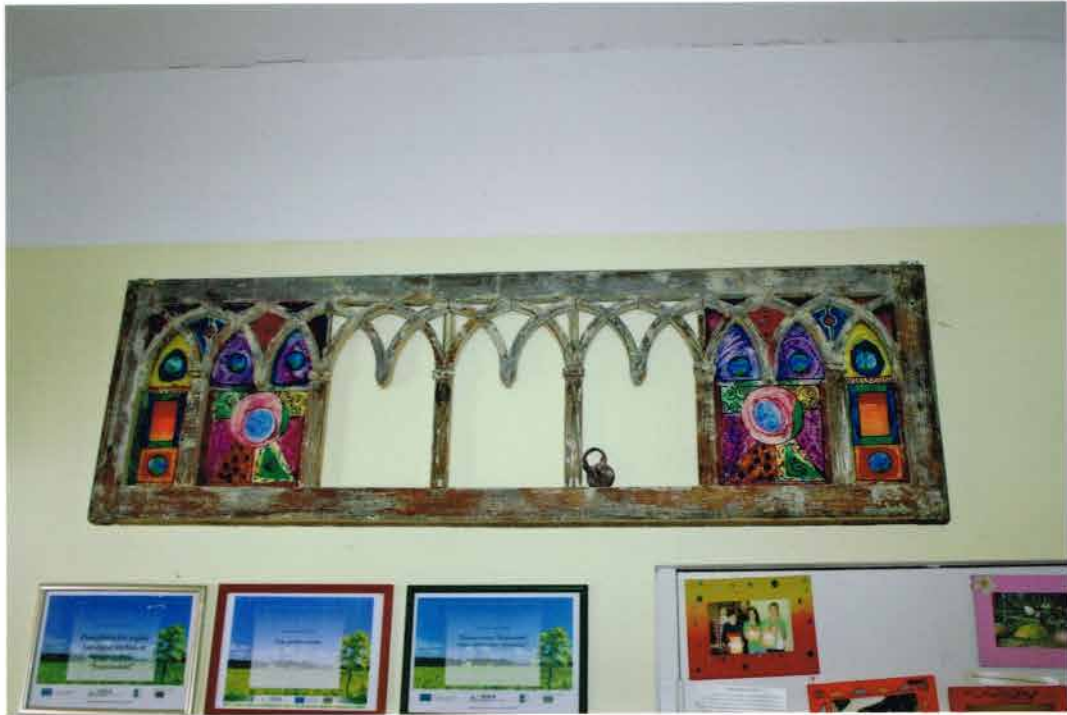
23.fotoattēls.
Sākotnēja (19.gs.3.cet.) galvenā virsloga vērtne. Šobrīd eksponēta ēkas priekšnamā.

Ēkas galvenās ārdurvis zudušas. No tām saglabājies tikai oriģinālais virslogs neogotiskās formās (skat. 23.fotoatt.).

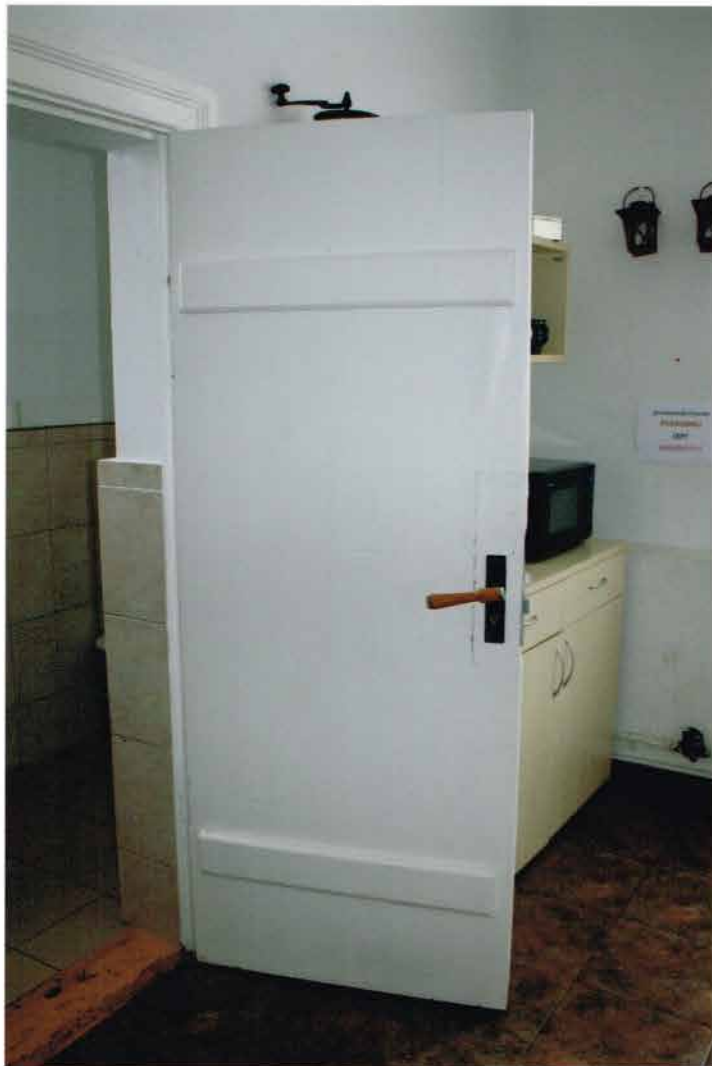
24.fotoattēls.
C tipa durvis
(19.gs.3.cet.).

C tips – sākotnējās (19.gs.3.cet.) un 20.gs.10.,20.gadu durvis. Tās ir vienvērtņu gludu dēļu durvis ar horizontāliem šķērsdzītņiem (skat. 24.fotoatt.). Platākajām vērtnēm, stiprības nodrošināšanai likts arī diagonāls šķērskoks (skat. 25.fotoatt.).

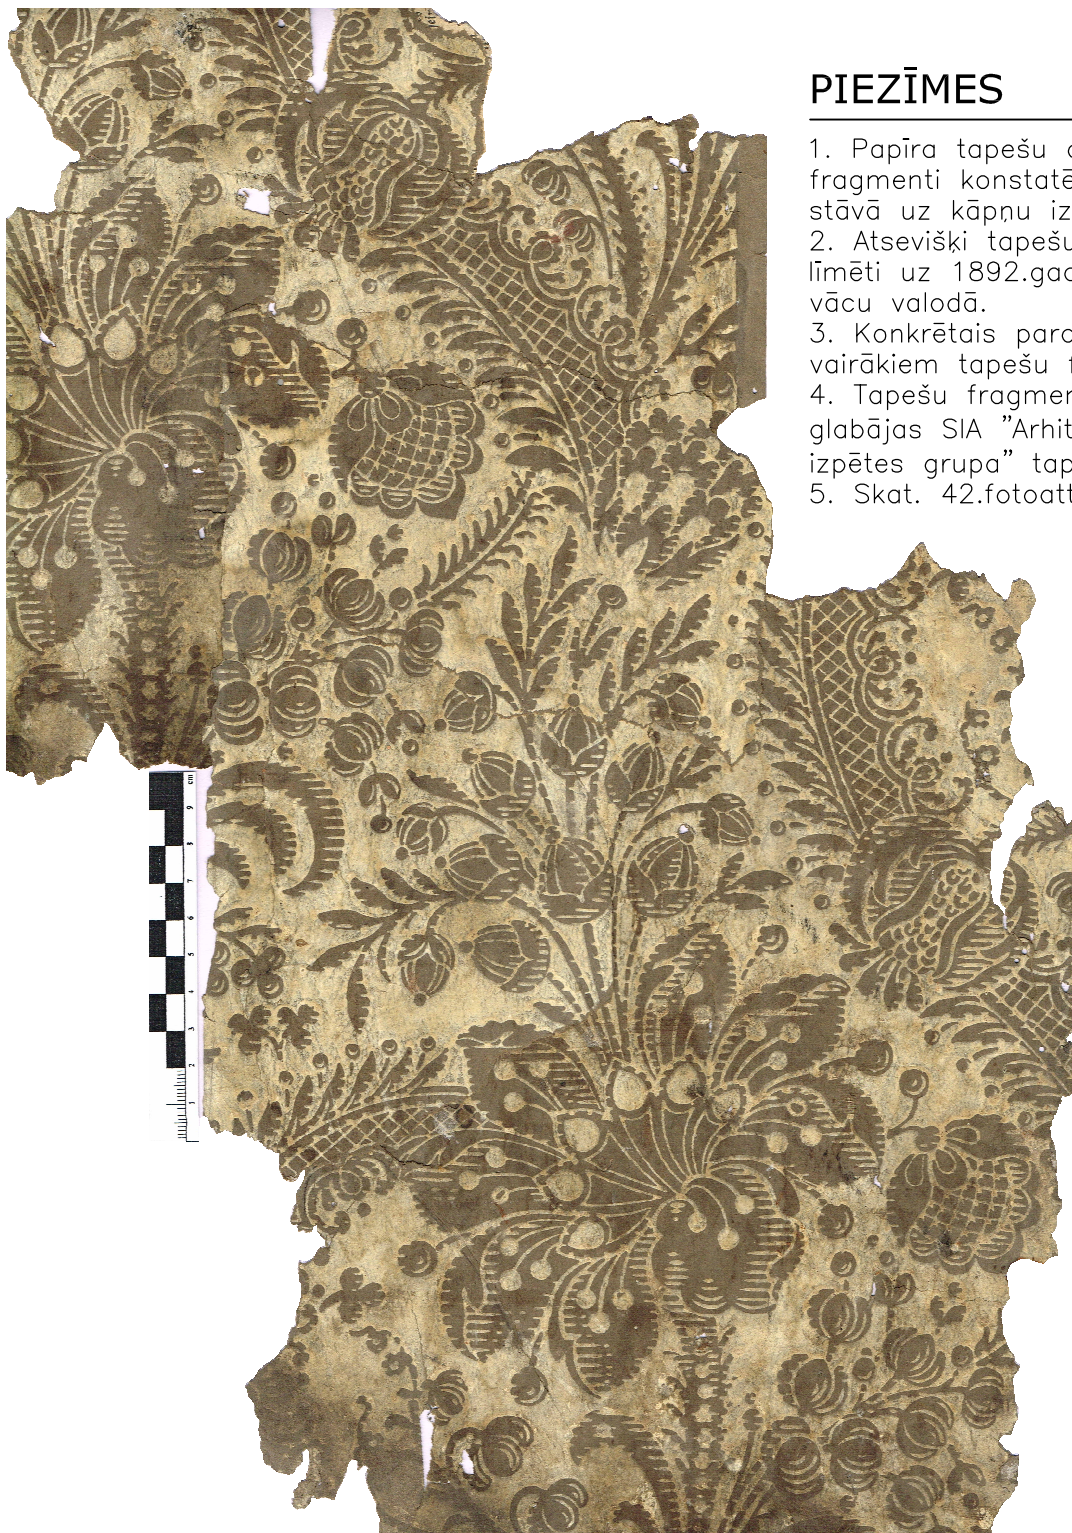
PAPĪRA TAPEŠU APDARES FRAGMENTI M1:2

1. Papīra tapešu apdares fragmenti konstatēti ēkas bēniņu stāvā uz kāpņu izbūves dēļiem.
2. Atsevišķi tapešu fragmenti līmēti uz 1892.gada laikraksta vācu valodā.
3. Konkrētais paraugs salikts no vairākiem tapešu fragmentiem.
4. Tapešu fragmentu oriģināli glabājas SIA "Arhitektoniskās izpētes grupa" tapešu arhīvā.
5. Skat. 42.fotoatt.
