CEĻU DROŠĪBAS AUDITA ATZINUMS Nr. 06 AD/17-12

**Mārupes novada administratīvā centra
publiskās ārtelpas atjaunošana**

Ceļu drošības audita stadija
Audita grupas vadītājs

3. (detalizētā)
Atis Vancovičs

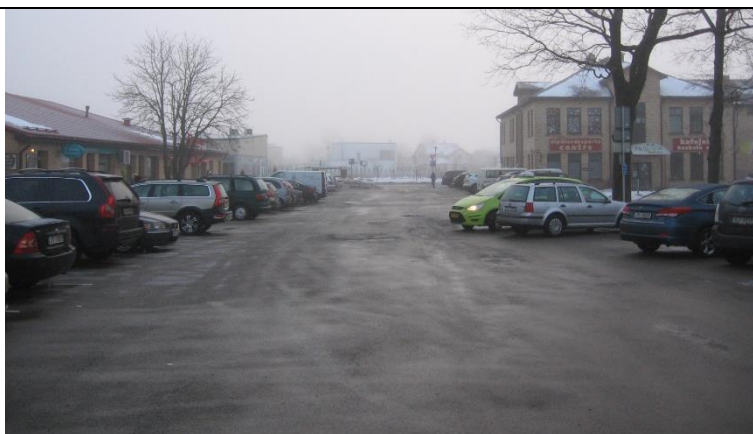
3.2.1. Gaujas ielas posms, kas pieslēdzas Daugavas ielai ir izveidots ar nesimetriskiem brauktuves parametriem. Brauktuves robežas ir nekonkrētas, tās malas nav paralēlas, ceļa apzīmējumu nav. Papildus situāciju sarežģī stāvvietas, kas izvietotas brauktuves malā un nosaka automobiļu stāvēšanu perpendikulāri slīpajai malai. Vēsturiski ielai šāds formāts

izveidojies, turpinot Pededzes ielas asi otrpus Daugavas ielai un vēlāk to veidojot perpendikulāru tikai ar vienas brauktuves malas korekciju.

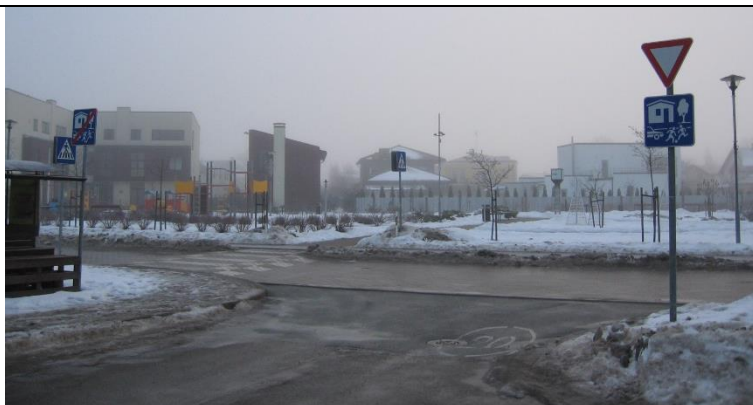
3.2.2. Pie Konrādu ielas Gaujas ielā apzīmēta dzīvojamā zona. Tās beigu zīme acīmredzot apgriezta pretējā virzienā. Vienlaikus Konrādu ielā noteikta nepareiza satiksmes organizācija, apzīmējot dzīvojamā zonā gājēju pāreju. Gājējiem ir prioritāte jebkurā dzīvojamās zonas vietā un tiesības iet pa brauktuvi visā tās platumā, tādēļ atsevišķa gājēju

pārejas vieta ir pretrunā ar šīs zonas jēdzienu.

Zonas apzīmēšanai izmantotas LVS 77-2 neatbilstošas (novecojušas) 533A., 533B ceļa zīmes.

- 5) Dzīvojamajā zonā apzīmētas gājēju pārejas nedrīkst būt – tā ir nepareiza satiksmes organizācija.
- 6) Pamatojams invalīdiem paredzēto stāvvietu izvietojums un pārceļšana.

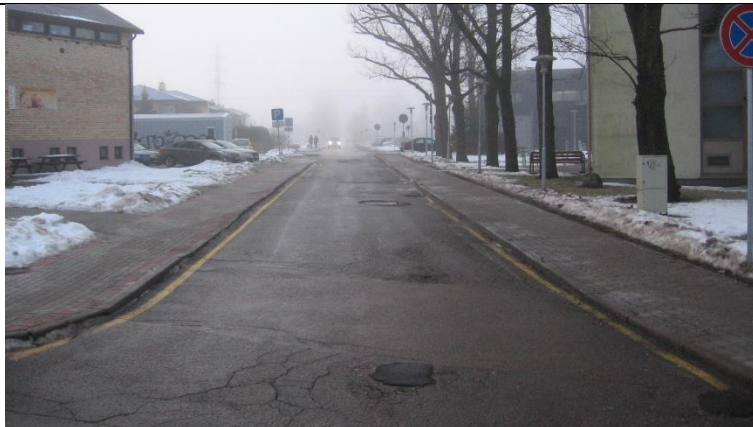
3.2.3. Gaujas ielas platums ir samazināts, apgrūtināta pretīmbraucošo transportlīdzekļu samainīšanās.

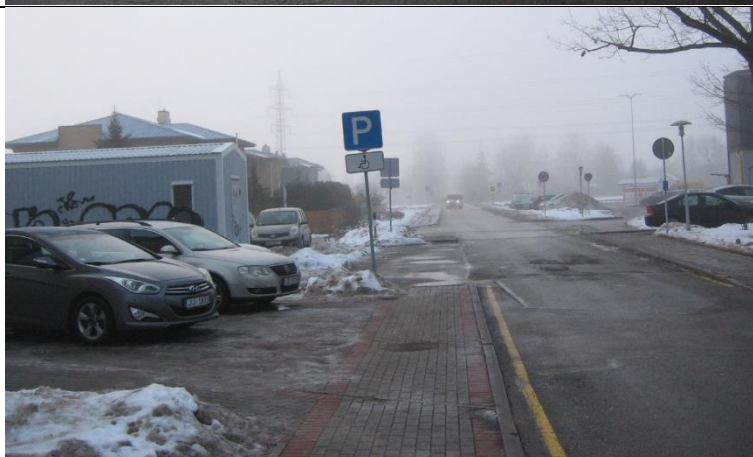
3.2.4. Stāvvietā invalīdiem ierīkota, neņemot vērā vides pieejamības prasības. Persona ratiņkrēslā var aizbraukt tālāk tikai pa brauktuvi, jo uz ietves nevar uzbraukt paaugstinātas apmales dēļ.

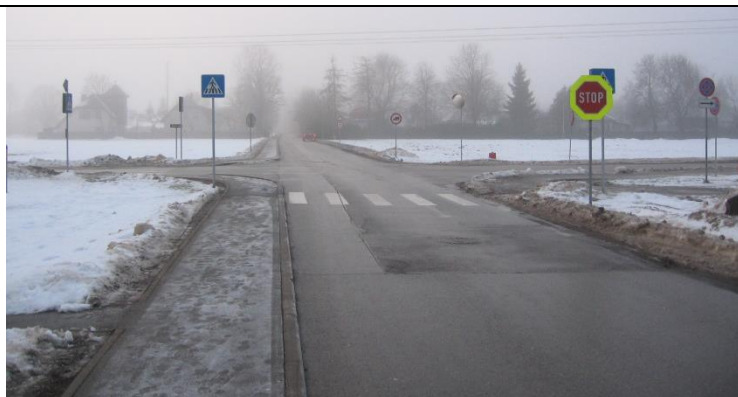
3.2.5. Gaujas ielas un Bebru ielas krustojums – bīstams, jo mazākssvarīgais ceļš vizuāli ir kā taisns, tālumā pārskatāms, kura telpiskajā perspektīvā slikti iezīmējas krustojums ar galveno ceļu – Bebru ielu. Situācijas labošanai ir redzami centieni uzstādīt 207. ceļa zīmi ar kontrastējošo apmali, taču ne vienmēr zīmes formāts ir veiksmīgākais risinājums

prioritāšu akcentēšanai. Stoplīnijas nav, ceļa ass apzīmējumu nav.

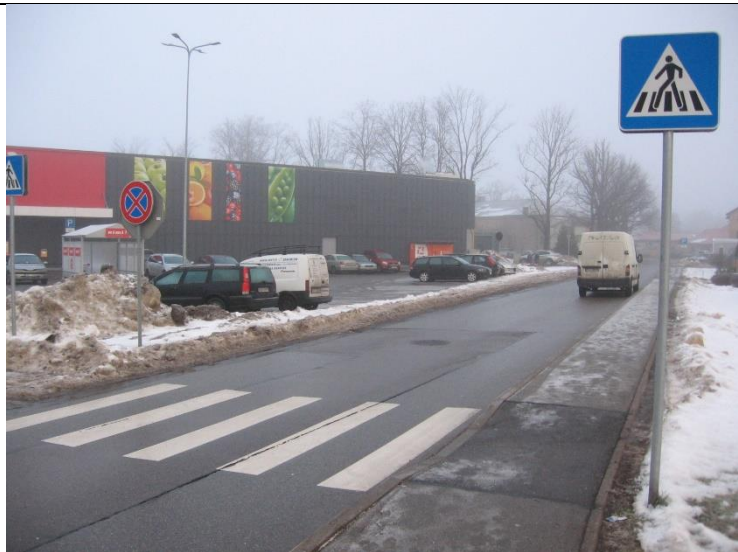
3.2.6. Gaujas ielā pie Bebru ielas esošajai gājēju pārejai apmales pazeminājums neatbilst pārejas platumam.

Ielas seguma stāvoklis liecina par segas pamatkārtu problēmām – plaisāšana, nosēšanās attiecībā pret apmalēm liecina par nestabilu pamatni.
